会泽县致晟工贸有限公司致晟 2 号拌合站

水土保持方案变更报告表

编制单位：云南绿诚工程咨询有限公司

2025 年 10 月

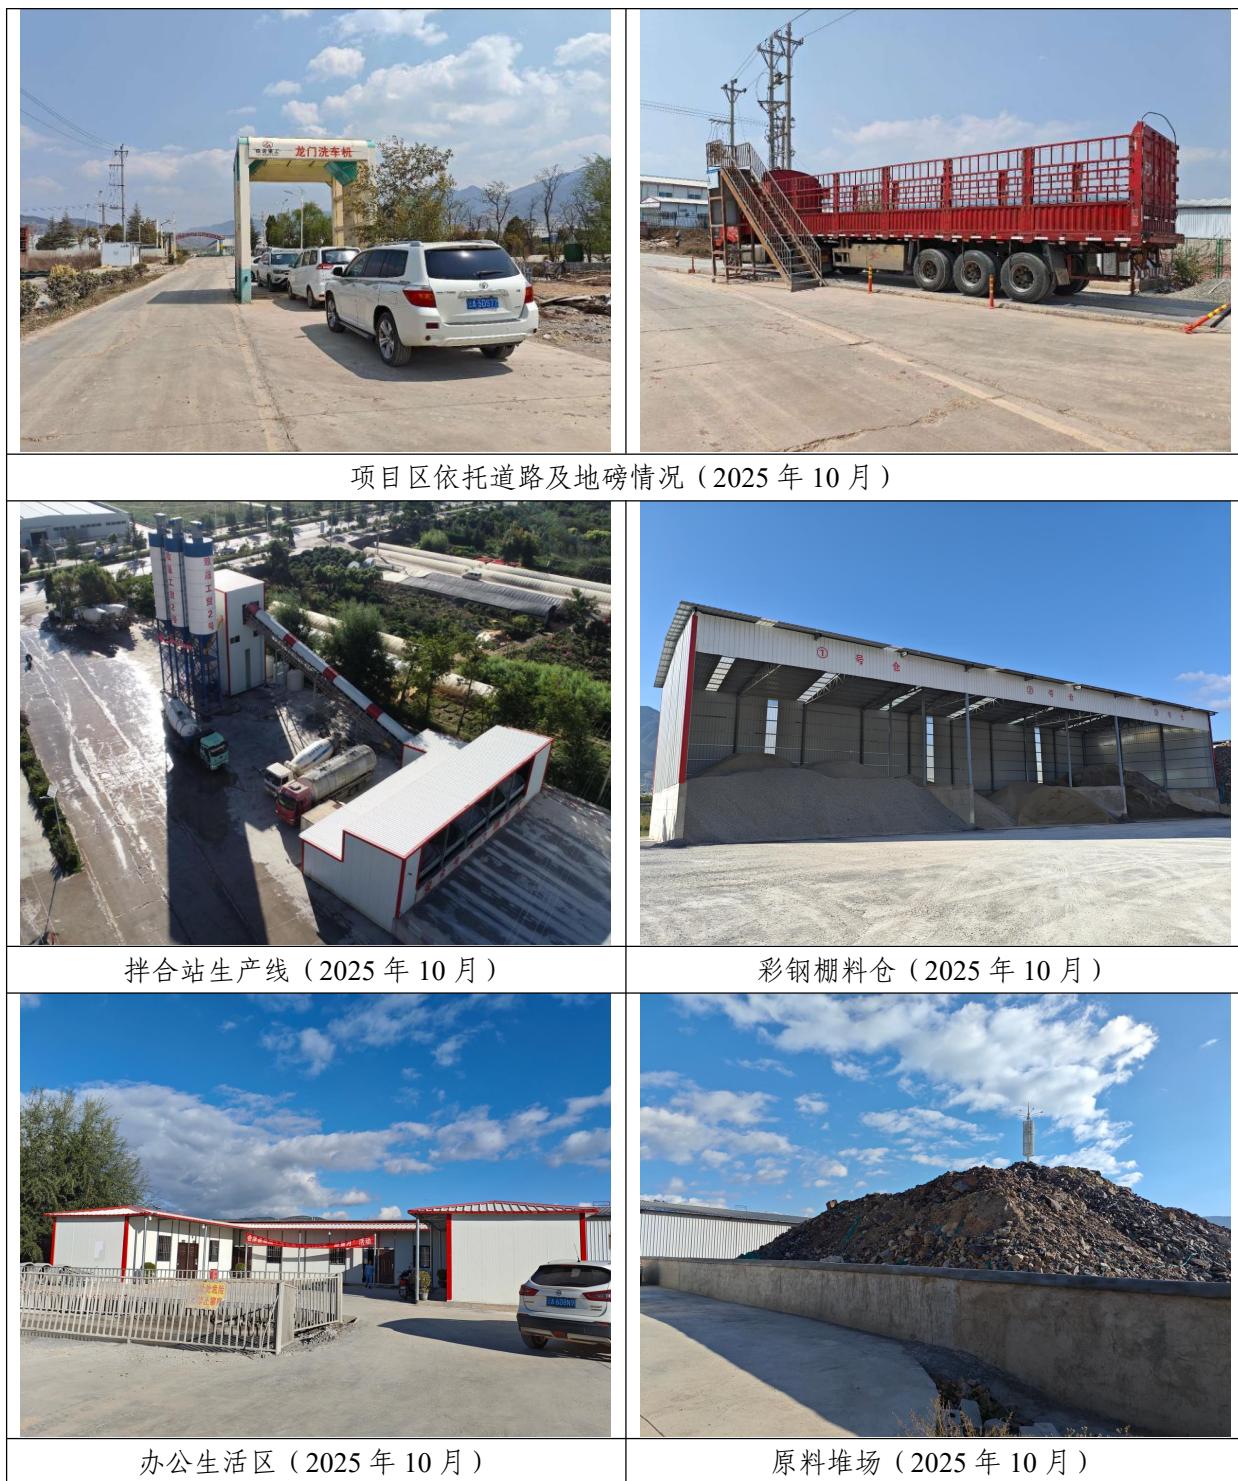
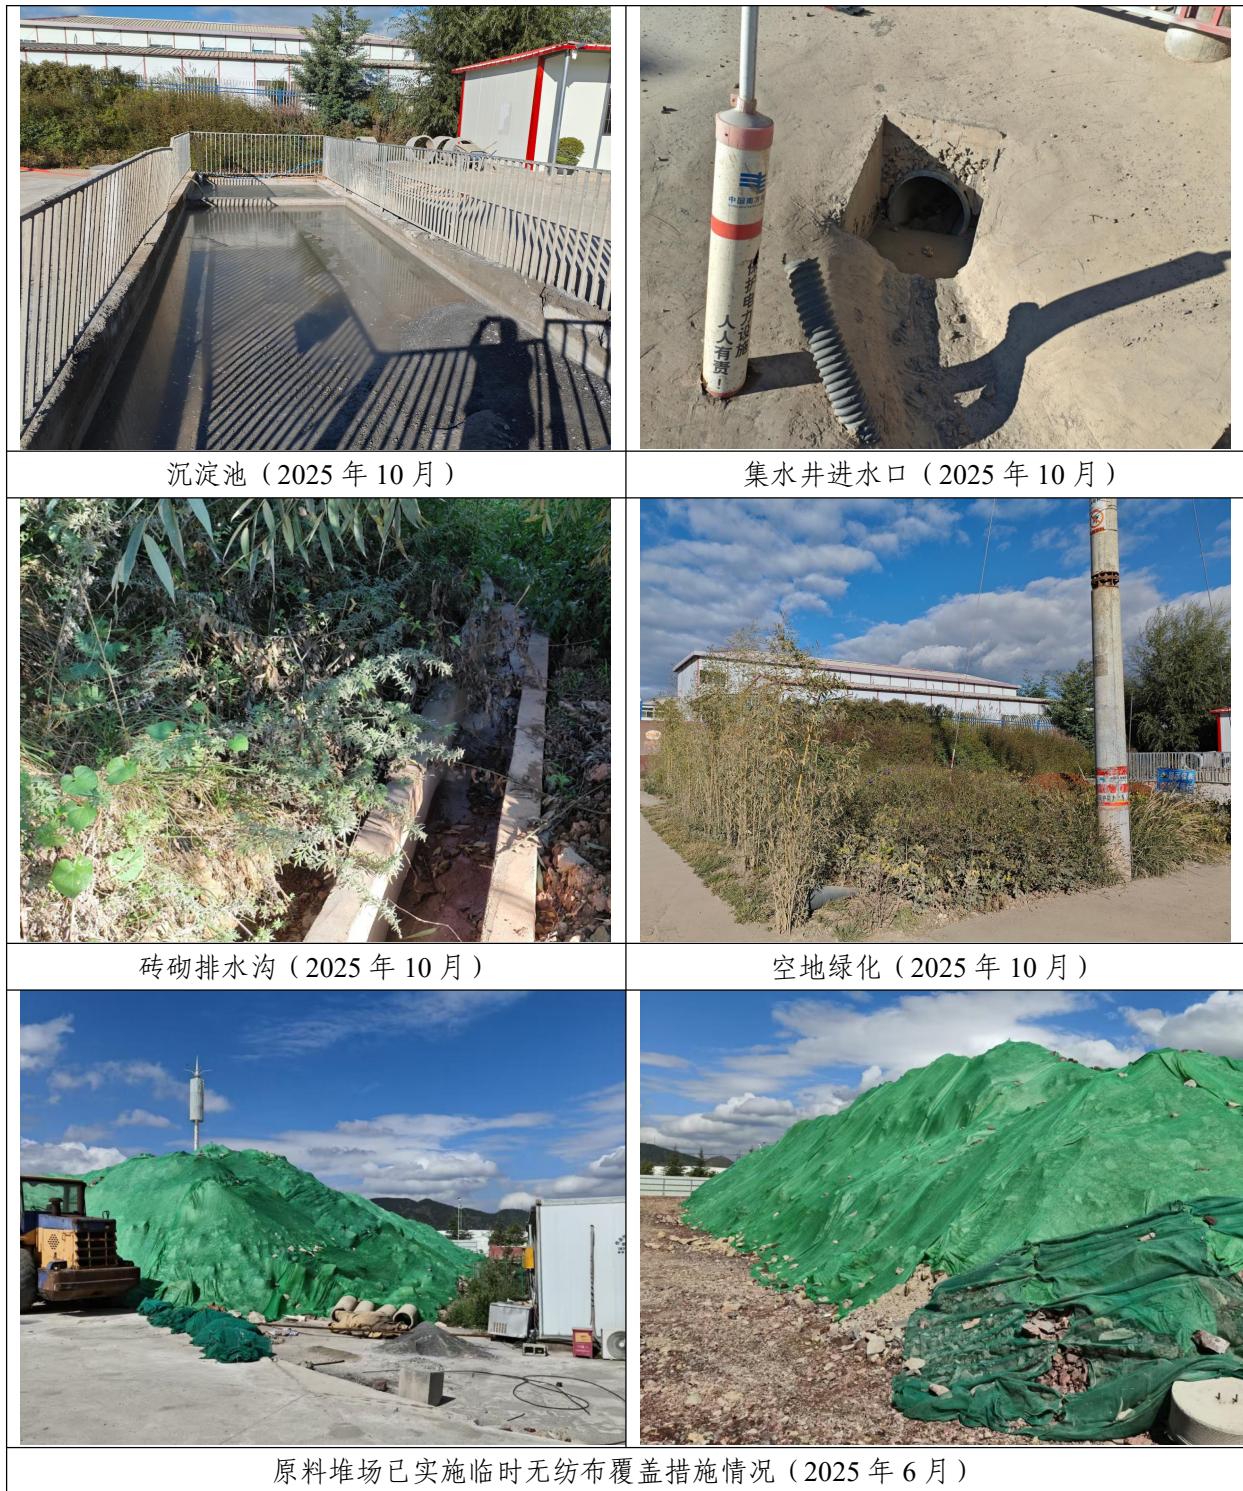
图 2-2 项目区现状照片

本项目已于 2025 年 3 月开工，2025 年 5 月底建设完毕，2025 年 6 月投入试运行。项目区现状为建构筑物、硬化地面、堆场及绿化覆盖，项目区与外围地块通过围墙、挡土墙和硬化地面衔接，原料堆场外围通过砖砌围墙和栅栏圈围。

项目区已实施水土保持措施包括表土剥离与回覆、砖砌排水沟、集水井、三级沉淀池、绿化及施工期间临时覆盖，整个项目区现状地表为建构筑物、硬化地表和碎石碾压覆盖，项目区现状土壤侵蚀强度为微～轻度，水土流失发生在原料堆场。

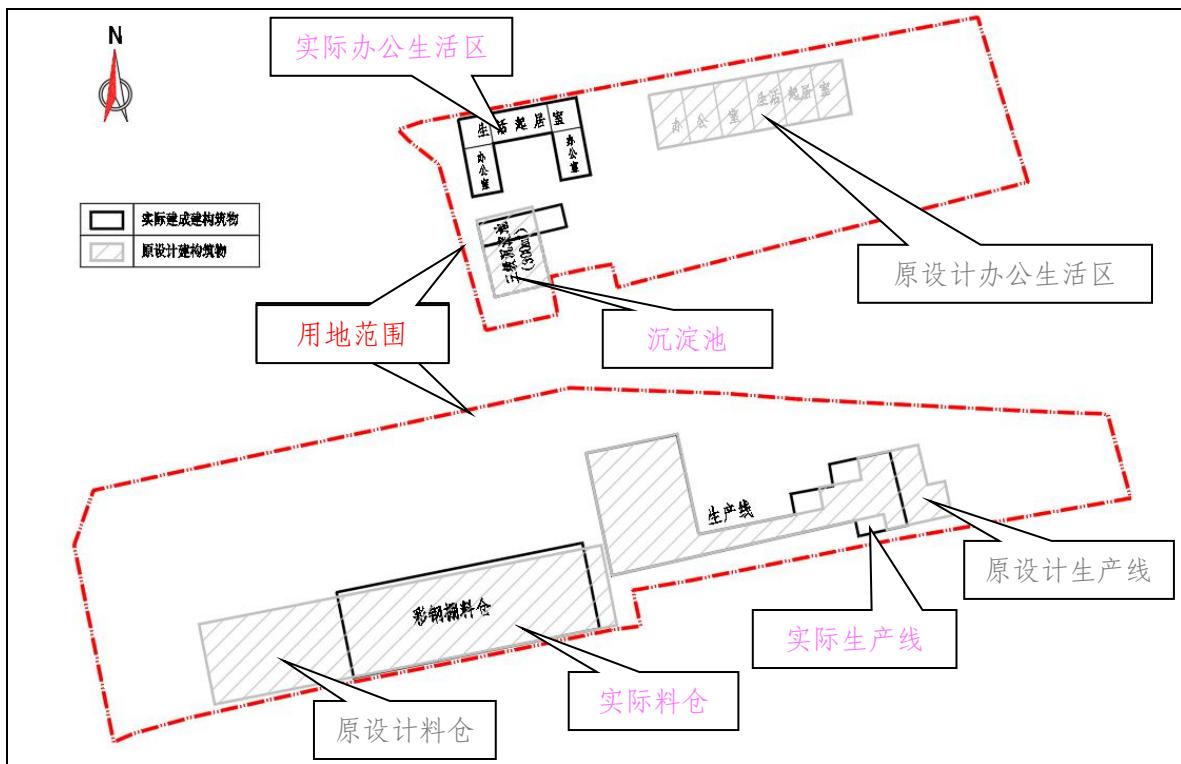
图 2-3 建构筑物区变更对比示意图

经对比，建构筑物区变更主要为：(1) 料仓尺寸由原设计长 74m×宽 15m×高 8m 调整为长 46m×宽 16m×高 8m，占地面积减少 380m²；(2) 生产线缩短皮带廊长度，导致面积减少 42m²；(3) 办公室、生活起居室原设计布置在北侧地块中北部，实际调整布置在北侧地块西北部，且从单排布置调整为凹字形布置，导致占地面积减少 140m²；(4) 沉淀池地下蓄水池建成后地面为混凝土硬化地表，其面积计入硬化区，导致建筑物面积减少 79m²。

综上，建构筑物区因工程布局、建构筑物尺寸调整，占地由 0.23hm² 减小至 0.17hm²，建构筑物区变更对比详见下图。

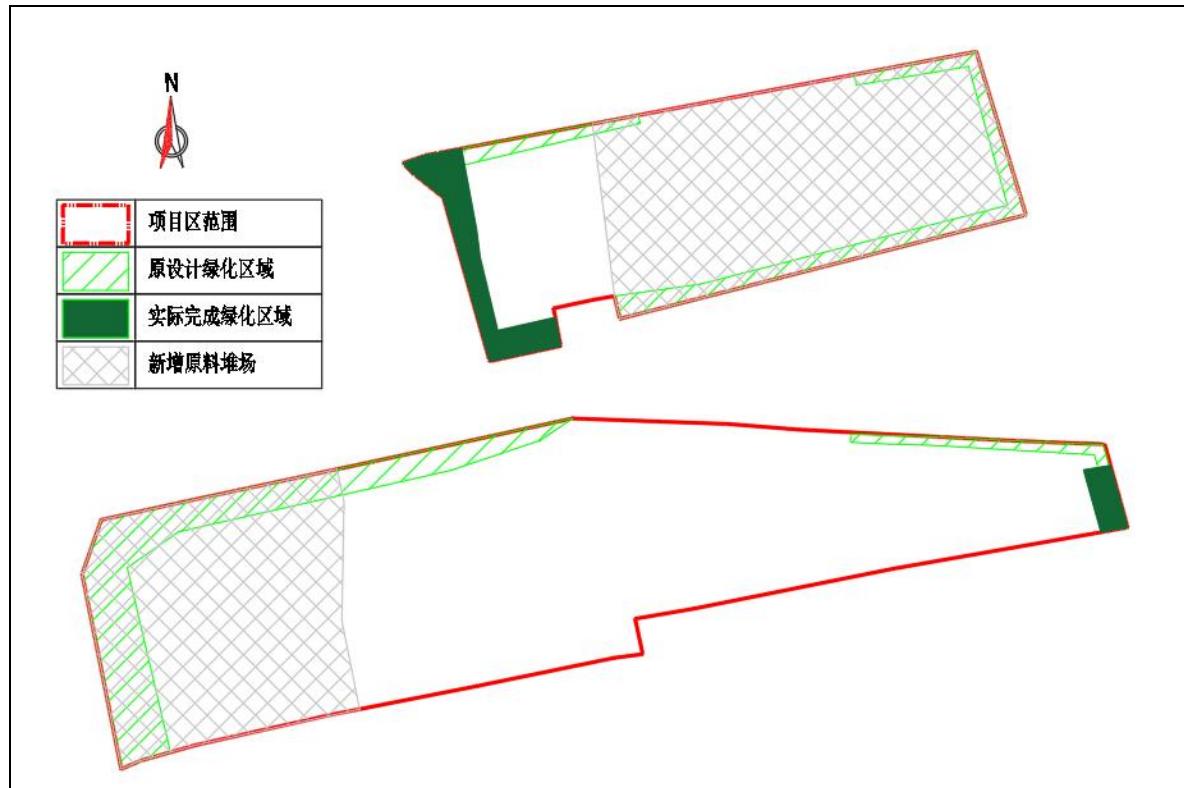
图 2-4 绿化区变更对比示意图

经对比，绿化区变更主要为：（1）原设计南侧地块开挖边坡进行绿化，实际因该场地增加布置原料堆场占压无法实施绿化，面积减少 0.09hm^2 ；（2）北侧地块因新增布设原料堆场、工程布置调整，绿化面积减少 0.01hm^2 。

综上，因项目区增加原料堆场、工程布局调整，绿化面积由 0.13hm^2 减少至 0.03hm^2 ，绿化区变更对比详见下图。

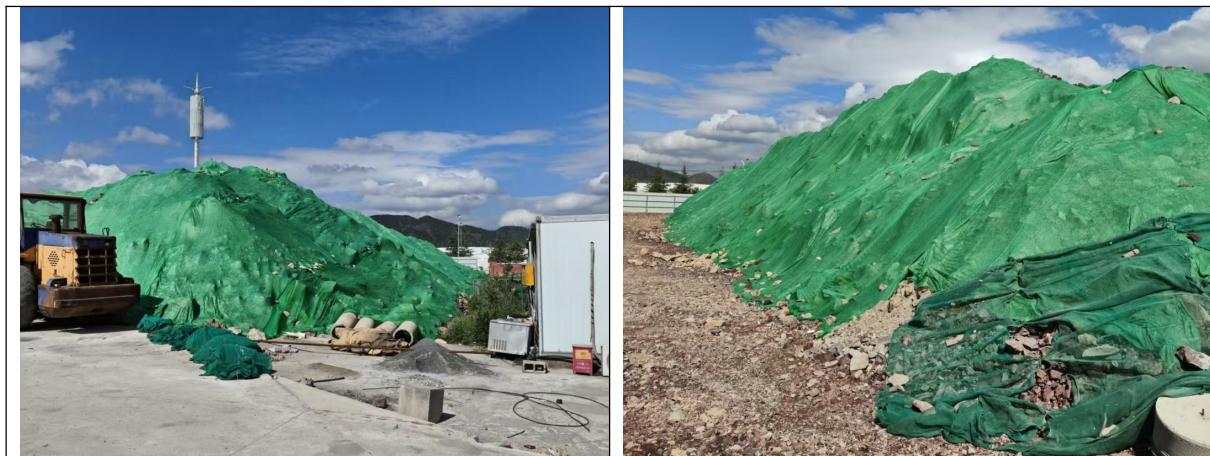
图 5-1 原料堆场临时覆盖措施实施情况 (2025 年 6 月)

根据原批复方案, 考虑对道路硬化区的临时堆存土采取临时覆盖措施。本项目施工期间对原料堆场实施了临时无纺布覆盖 3030m², 实施情况见下图。

由于原料堆场所实施的临时覆盖材料为无纺布, 经过风吹日晒和降水冲刷后出现了破损情况, 现状已无法有效发挥其水土保持效益, 本变更方案新增原料堆场临时覆盖的修复措施, 确保临时堆料得到有效覆盖并能够长效发挥作用。

变更方案新增临时覆盖措施推荐采用更持久耐用的彩条布, 面积 3200m², 也可根据实际情况选用防尘网、土工布等材料, 具体可根据现场条件、运行期要求等进行选用, 但必须能够满足防冲、防尘、持久耐用等要求, 并落实维护责任, 出现破损及时进行修复维护。
